Gefahren durch Asbest

GEFÄHRLICHE ARBEITEN, SCHUTZMASSNAHMEN,
SCHUTZAUSRÜSTUNG BEI ENTSORGUNG

SG-509, Stand: 2021

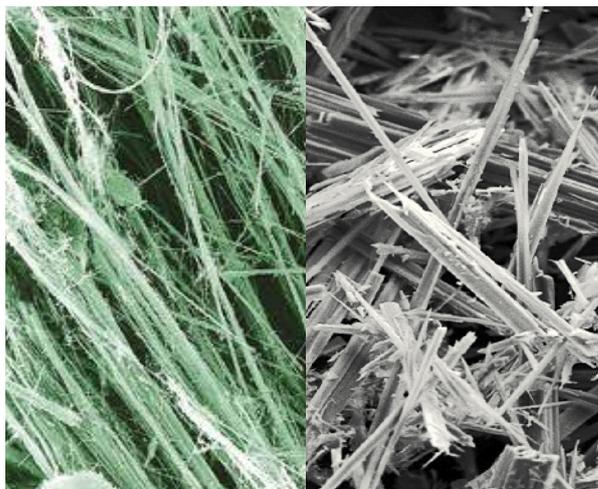
Elektronenmikroskopische Aufnahmen von Asbestfasern

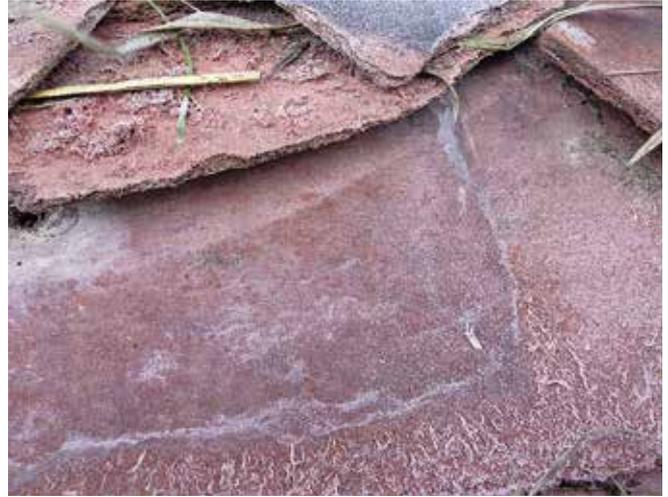
Asbesthaltige Dachplatten

- Abbrucharbeiten von Altdächern und Fassadenverkleidungen, insbesondere Schneiden, Schleifen und Zerbrechen von Dach- und Wandplatten aus Asbestzement (Eternitproduktion bis Mitte der 1990er Jahre),
- Abbruch von Kaminen, Öfen und Heizungsrohren,
- Althausanierung,
- Wechsel von asbesthaltigen Kupplungen und Bremsbelägen bei älteren Traktoren,
- An- oder Einbau von Dachsolaranlagen in alten Dächern,
- Wegreißen von alten vollverklebten PVC-Böden.

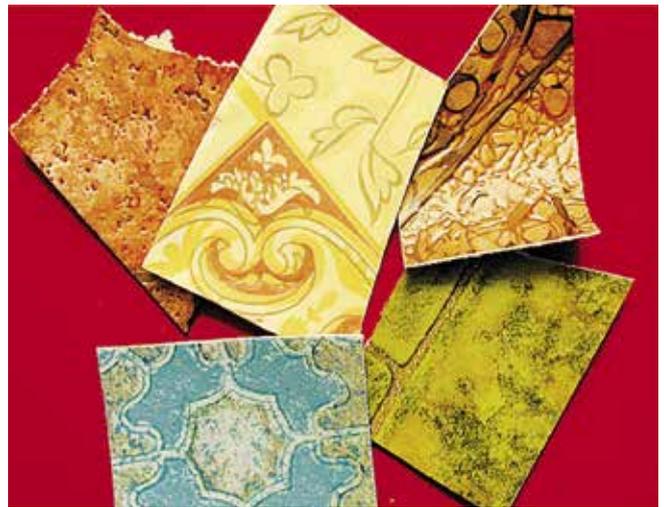
Asbesthaltige PVC-Böden

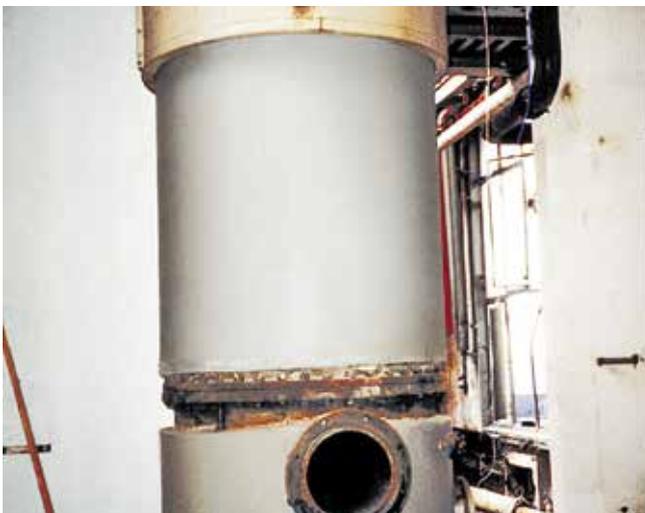
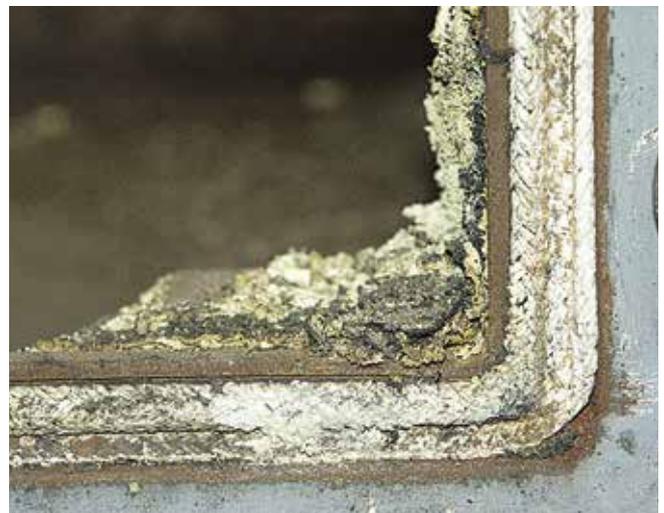
Asbesthaltige Ofendichtungen

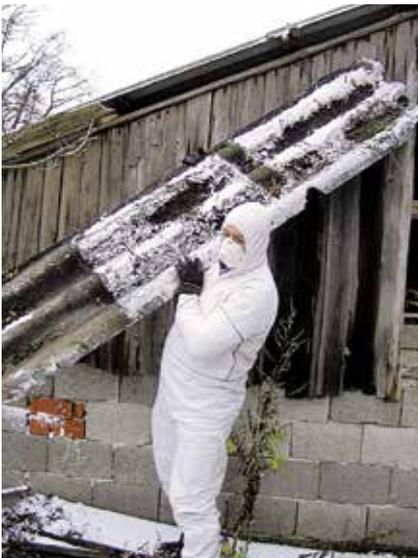
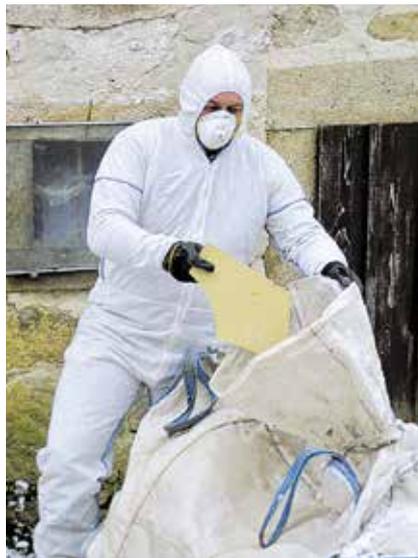
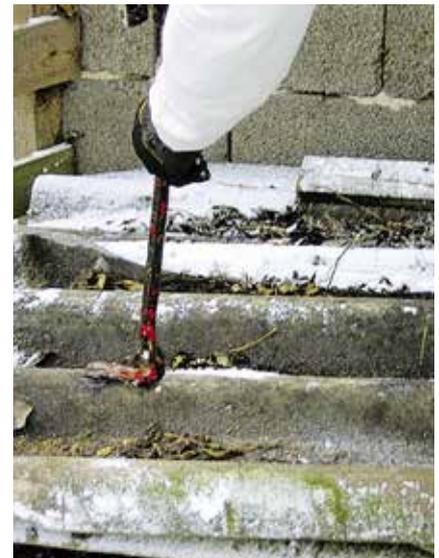
Demontage und Entsorgung von asbesthaltigen Welleternitdachplatten. Verwendung von Einwegoverall, Atemschutzmaske FFP2, Arbeitshandschuhe

- Verwendung persönlicher Schutzausrüstung (siehe Bild):
 - **Feinstaubmaske** (mindestens FFP 2)
 - Einwegoverall
 - Handschuhe
 - Asbesthaltige Dachplatten **nicht** mit schnell laufenden Maschinen **schneiden, fräsen, bohren, schleifen, nicht brechen und hinabwerfen**, keine Schüttrutsche verwenden.
 - Verwendung von Wasser um die Fasern zu binden (**kein** Hochdruckreiniger).
- Regenrinnen von alten Eternitplattendächern nur **nass** ausputzen.
- Richtige, staubfreie Lagerung und Transport des abgebauten Materials (in staubdichten Beuteln) – auch auf Schutz der Umgebung achten.
- Asbestmaterial ist als gefährlicher Abfall eingestuft und muss bei befugten Abfallsammelstellen entsorgt werden.
- Bei Arbeiten mit Asbest nicht Rauchen, Trinken oder Essen.
- Abbrucharbeiten von **schwach gebundenem** Asbestmaterial vorzugsweise an spezialisierte bzw. befugte Firmen vergeben.
