Gefahren durch Asbest

GEFÄHRLICHE ARBEITEN, SCHUTZMASSNAHMEN,
SCHUTZAUSRÜSTUNG BEI ENTSORGUNG

Asbest – eine gefährliche Altlast

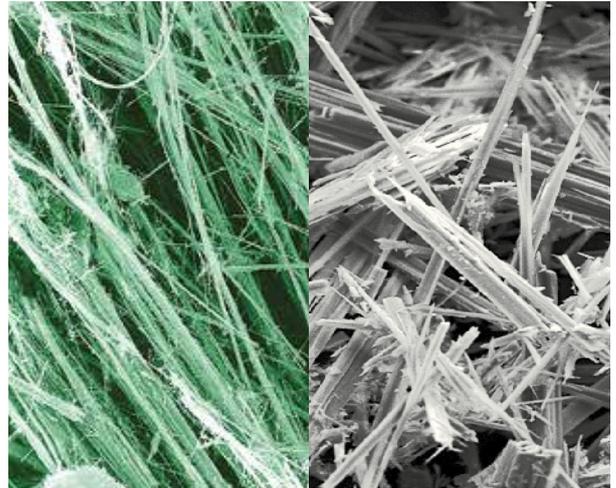
Elektronenmikroskopische Aufnahmen von Asbestfasern

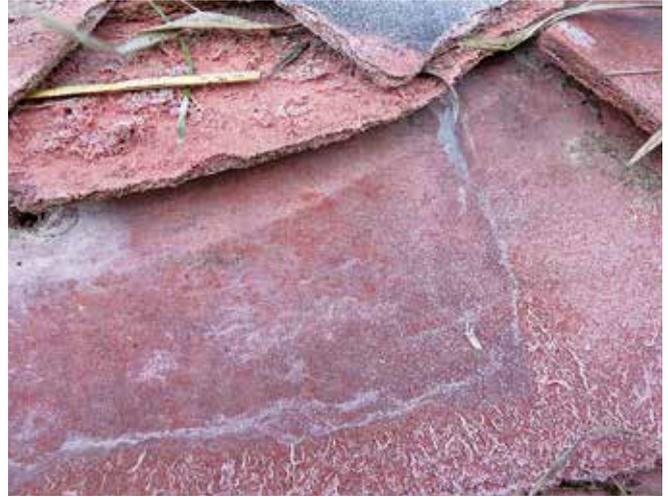
Asbesthaltige Dachplatten

- Abbrucharbeiten von Altdächern und Fassadenverkleidungen, insbesondere Schneiden, Schleifen und Zerschneiden von Dach- und Wandplatten aus Asbestzement (Eternitproduktion bis Mitte der 1990er Jahre),
- Abbruch von Kaminen, Öfen und Heizungsrohren,
- Althausanierung,
- Wechsel von asbesthaltigen Kupplungen und Bremsbelägen bei älteren Traktoren,
- An- oder Einbau von Dachsolaranlagen in alten Dächern,
- Wegreißen von alten vollverklebten PVC-Böden.

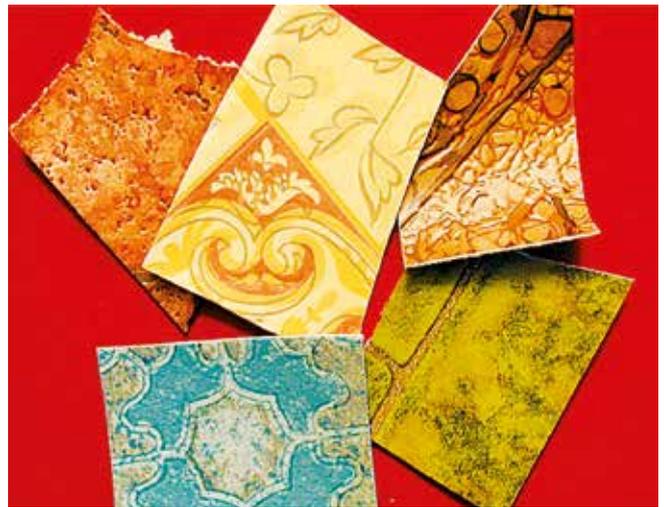
Asbesthaltige PVC-Böden

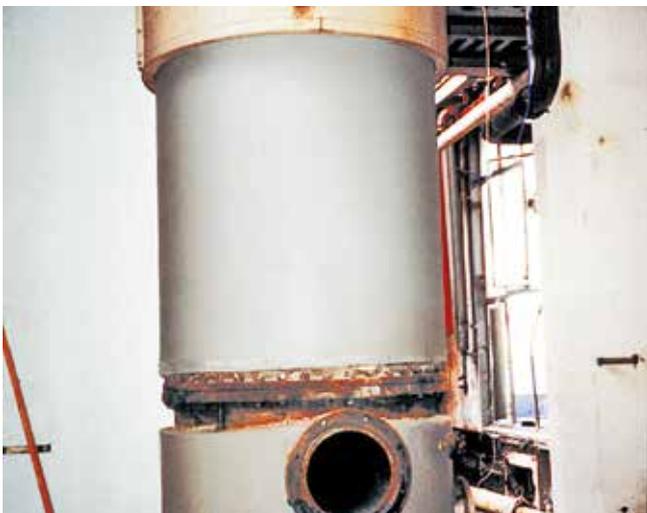
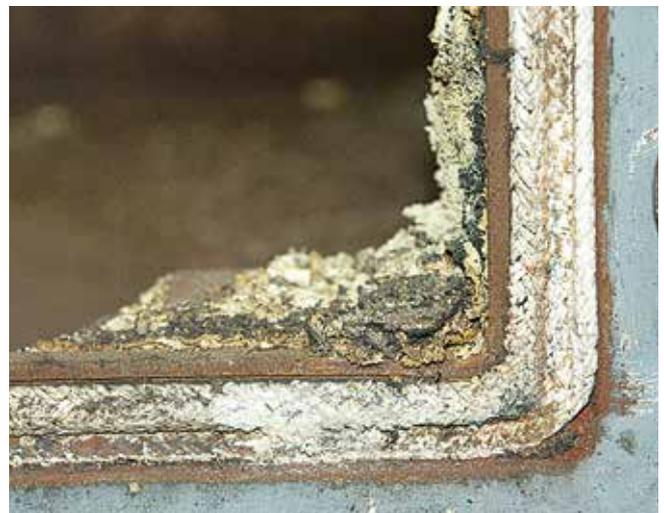
Asbesthaltige Ofendichtungen

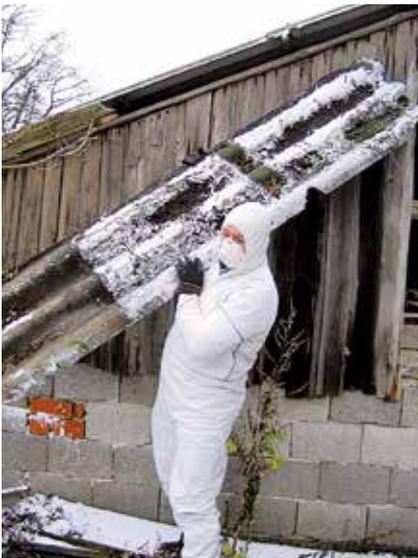
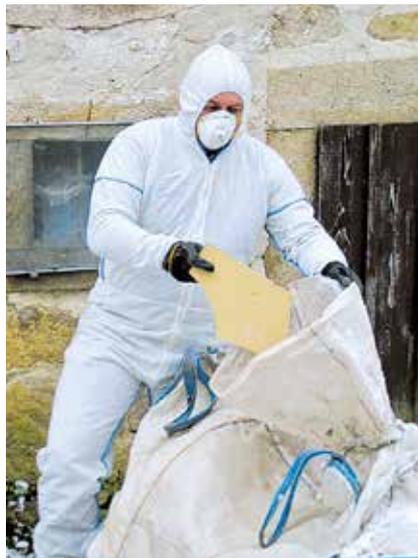
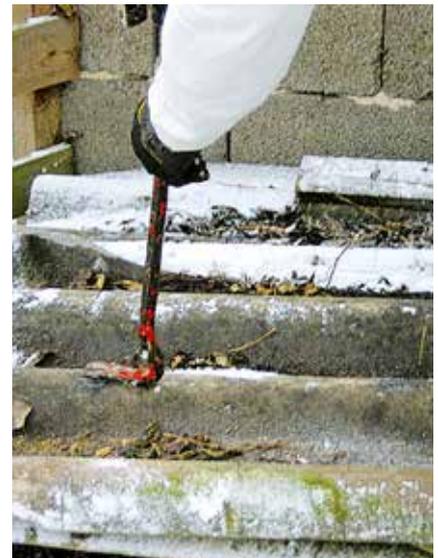
Demontage und Entsorgung von asbesthaltigen Welleternitdachplatten. Verwendung von Einwegoverall, Atemschutzmaske FFP2, Arbeitshandschuhe

- Verwendung persönlicher Schutzausrüstung (siehe Bild):
 - **Feinstaubmaske** (mindestens FFP 2)
 - Einwegoverall
 - Handschuhe
 - Asbesthaltige Dachplatten **nicht** mit schnell laufenden Maschinen **schneiden, fräsen, bohren, schleifen, nicht brechen und hinabwerfen**, keine Schüttrutsche verwenden.
 - Verwendung von Wasser um die Fasern zu binden (**kein** Hochdruckreiniger).
- Regenrinnen von alten Eternitplattendächern nur **nass** ausputzen.
- Richtige, staubfreie Lagerung und Transport des abgebauten Materials (in staubdichten Beuteln) – auch auf Schutz der Umgebung achten.
- Asbestmaterial ist als gefährlicher Abfall eingestuft und muss bei befugten Abfallsammelstellen entsorgt werden.
- Bei Arbeiten mit Asbest nicht Rauchen, Trinken oder Essen.
- Abbrucharbeiten von **schwach gebundenem** Asbestmaterial vorzugsweise an spezialisierte bzw. befugte Firmen vergeben.
